Управляющая компания АО «УК Центрального района» просит Вас в срочном порядке произвести ремонт кровли МКД №9 по пл.Ленина.

АКТ

технического обследования кровли и фасада МКД №9 по ул. Ленина

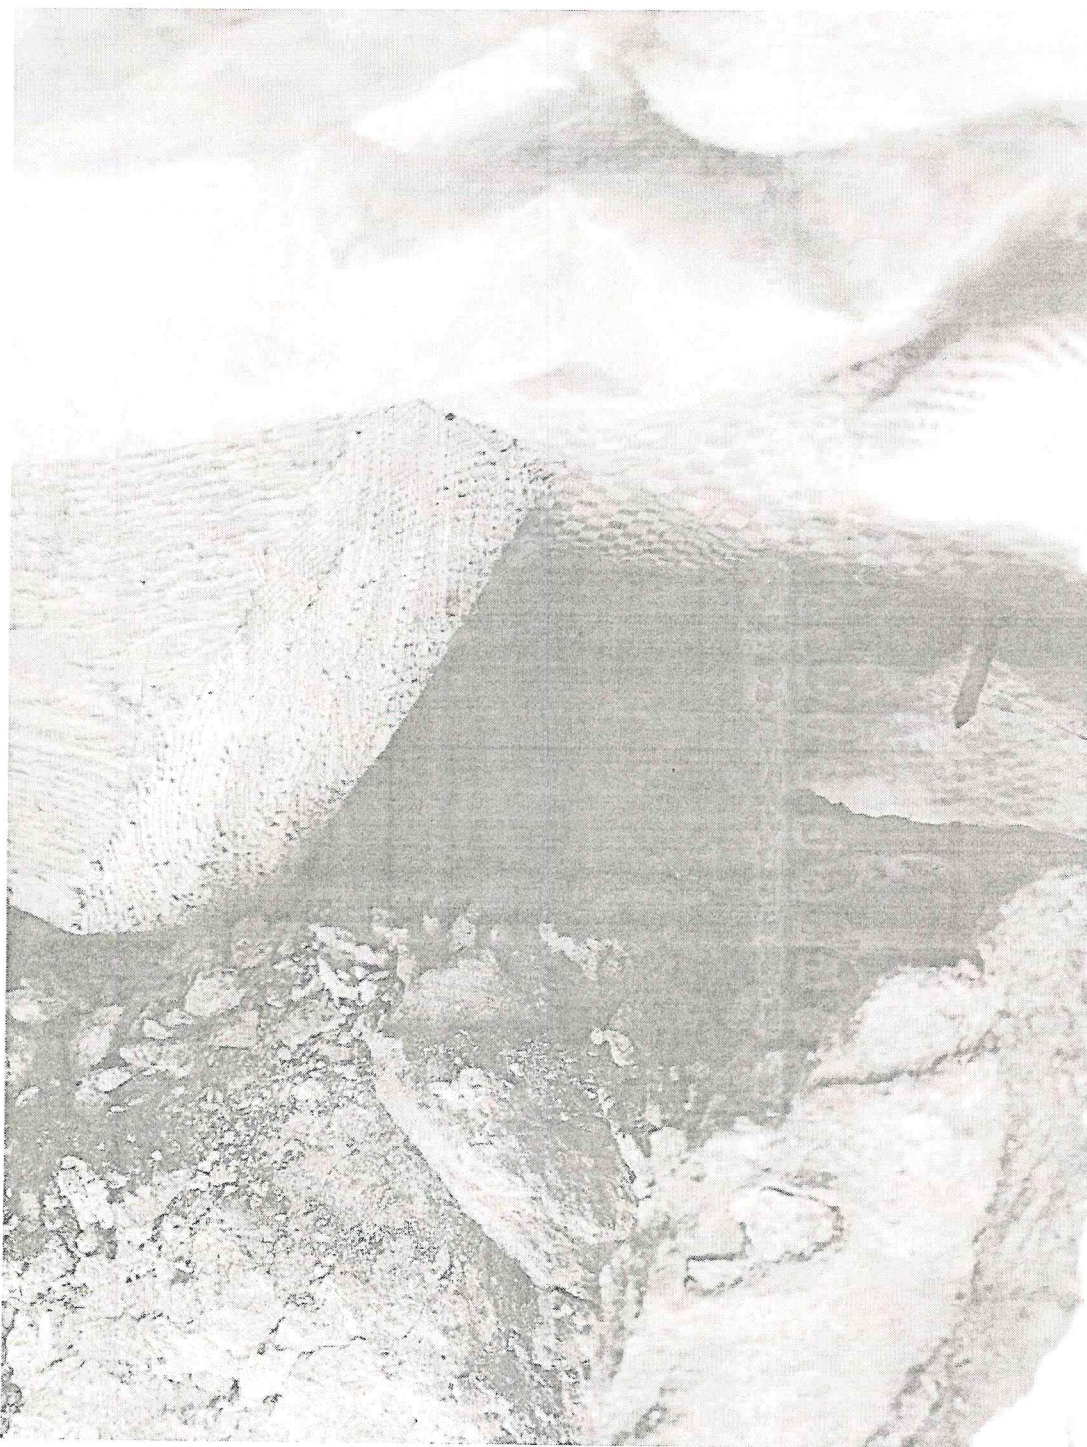
- ① Стропильная система недостаточно жестко закреплена к мауэрлату, наблюдается шумящая подвижность стропил.
- ② Концы стропил напрямую упираются в кирпичную кладку карниза, нагрузка распределяется точечно, не равномерно, что создаст избыточное давление на кирпичную кладку карниза (Фото №1 и №2)
- ③ На кирпичной кладке карниза наблюдаются многочисленные трещины (Фото №3)

Фото №1. Примыкание стропильных ног к кирпичной кладке

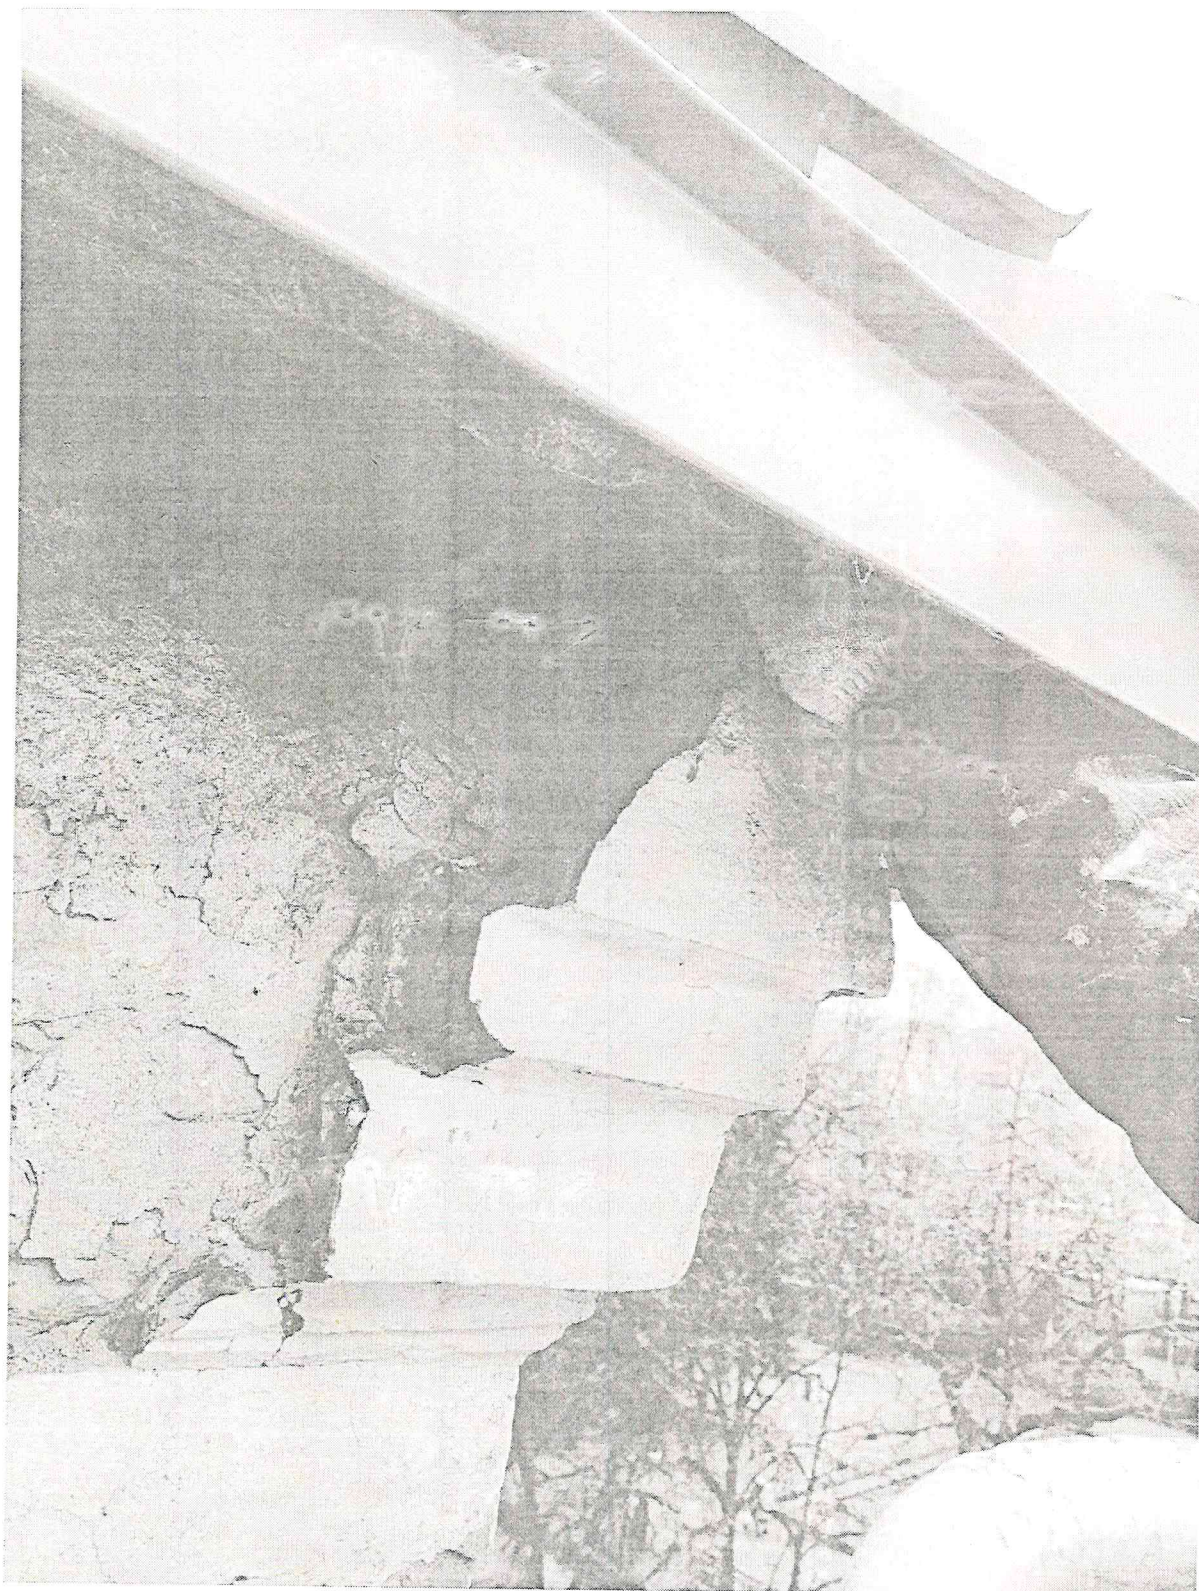
Фото №2. Примыкание стропильных ног к кирпичной кладке

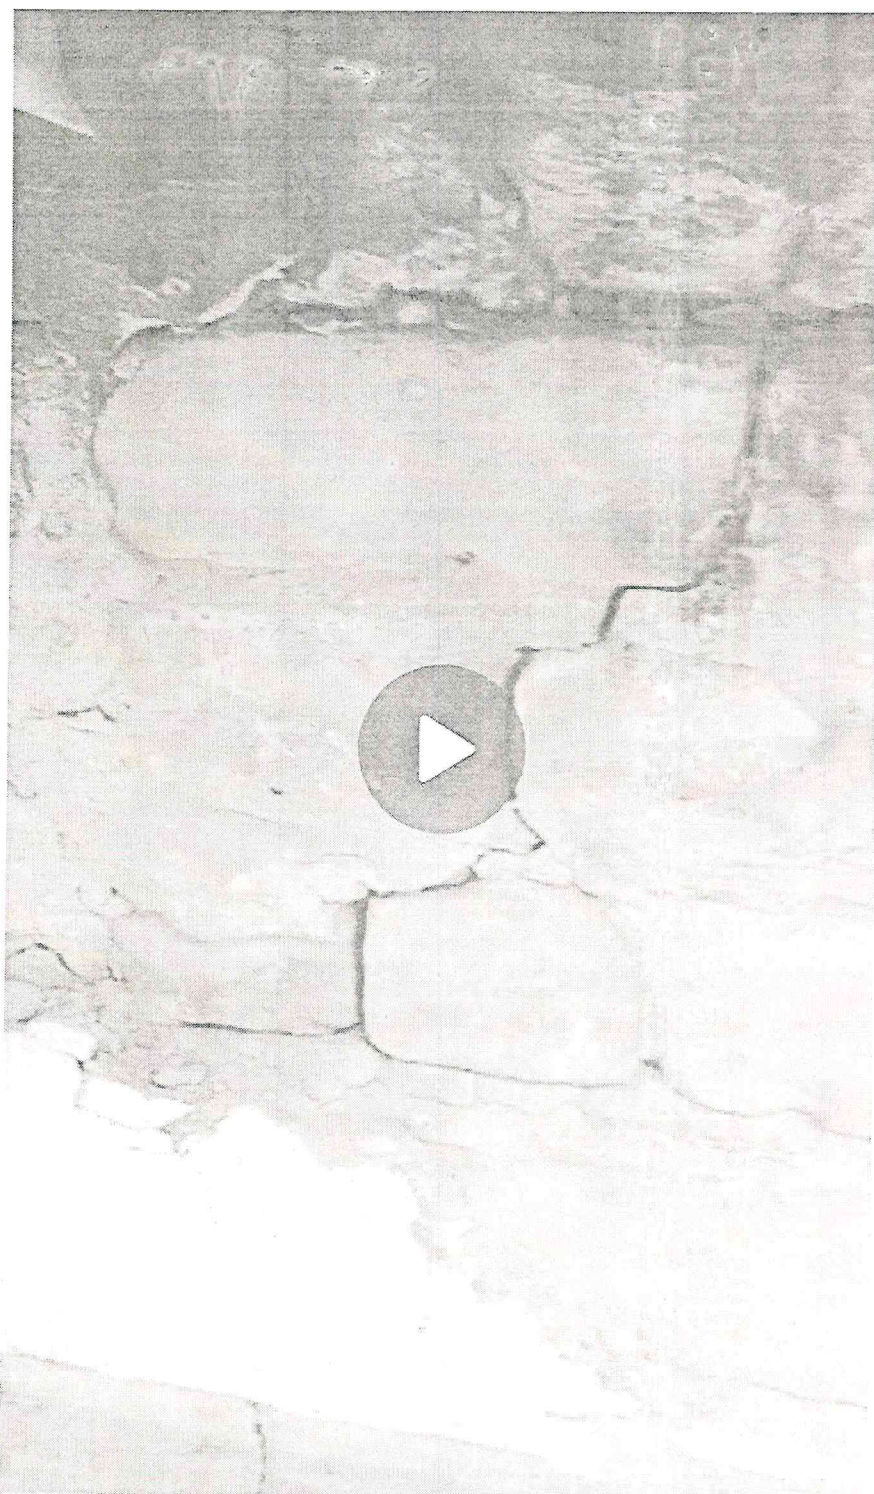
Фото №3. Трещины кирпичной кладки карниза
